# Dráttabrautin – Grófin 2

Gróft ástandsmat og áætlun

REYKJANESBÆR

3. feb. 2020

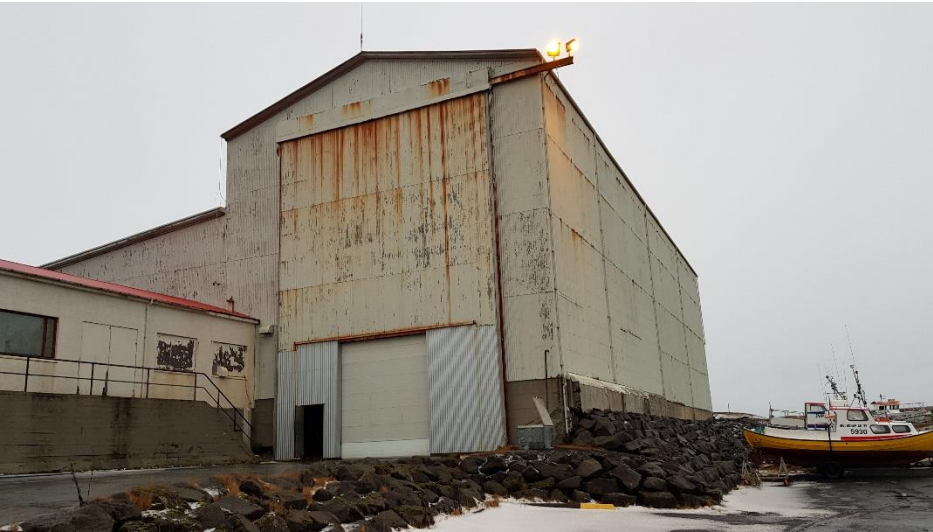
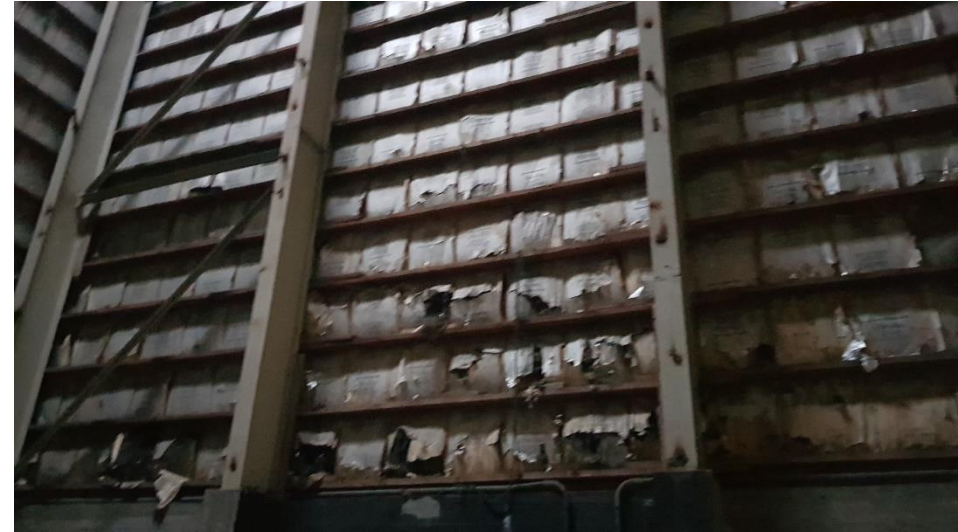
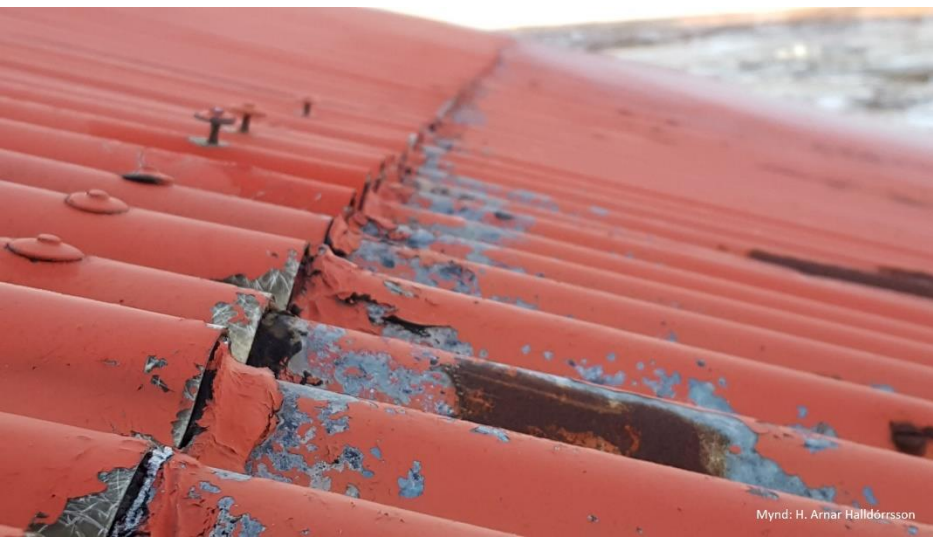
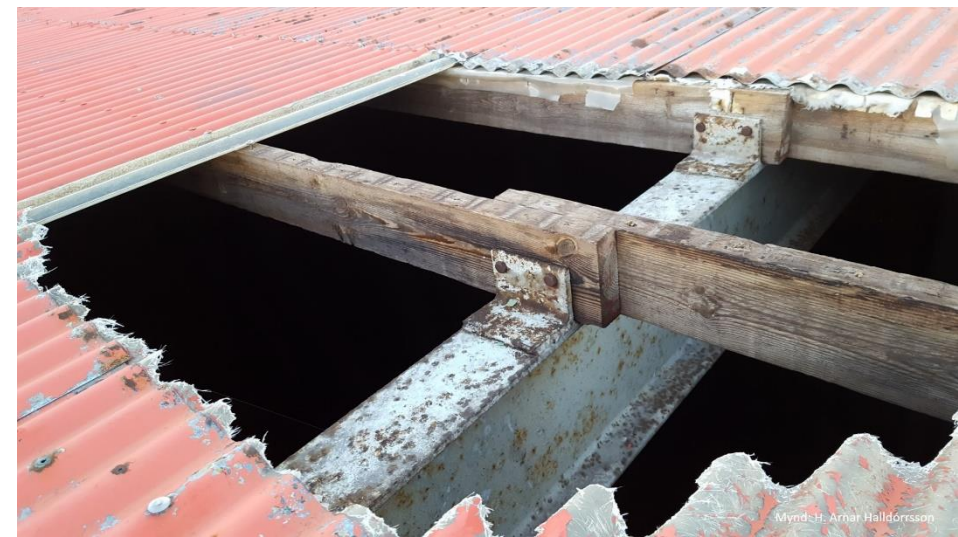
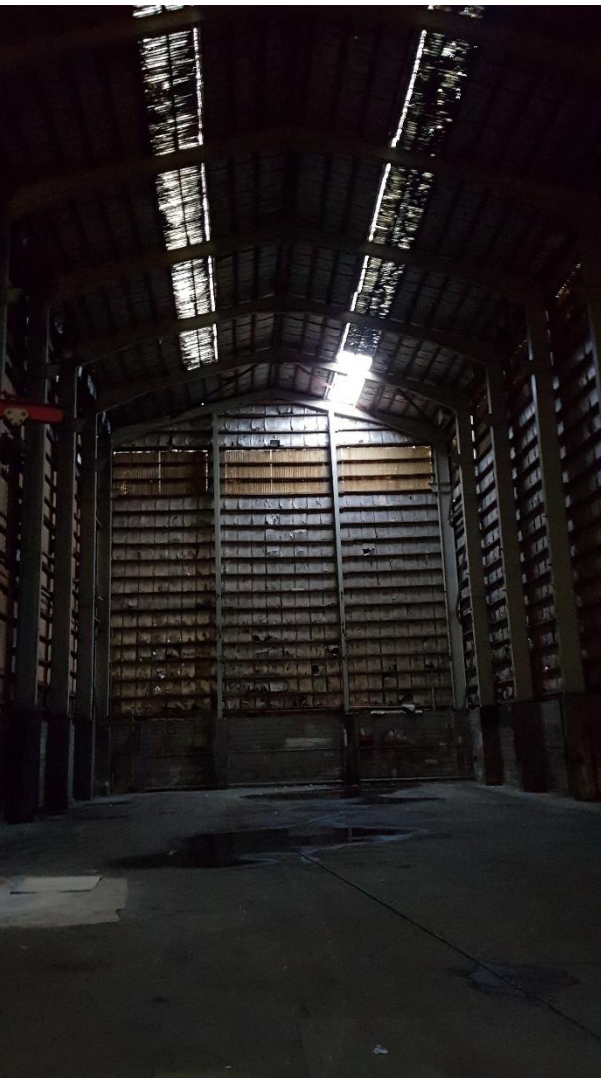
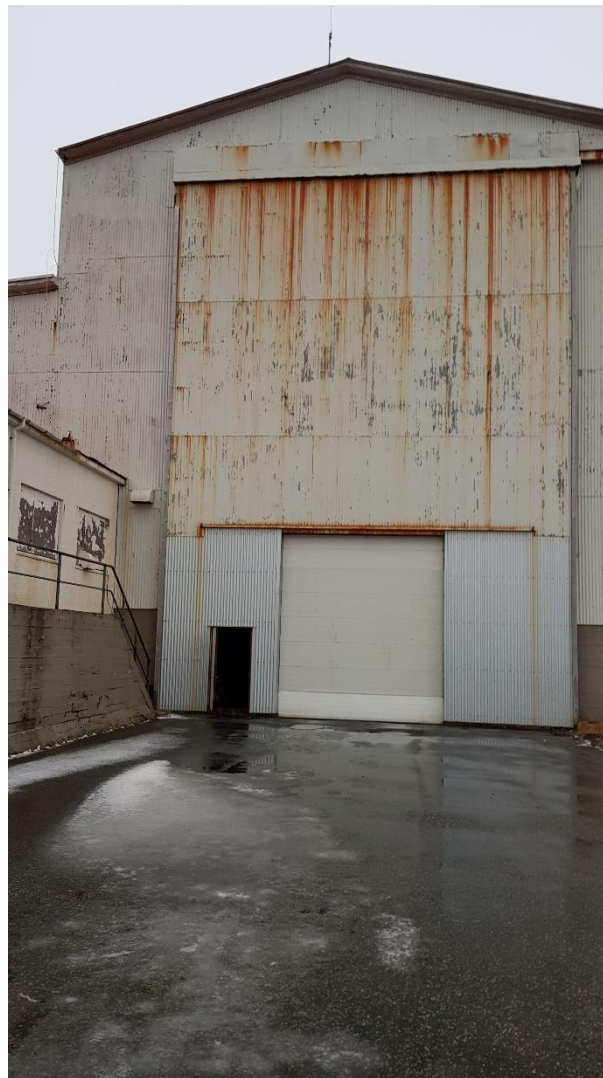
Myndir af Skemmu 1 (S1) að utan og innan

Burðarstálvirki skemmunninn virðist vera í þokkalegu ástandi, en þarf örugglega að meðhöndla eða hylja. Timburgrind/bitarnir í loftinu eru ónýtt og veggklæðing líka – gólf steipt og hrátt

Allar klæðingar/skel á húsinu eru ónýtar og þarf að rífa (klæða allt húsið uppá nýtt)

Allar hurðar á húsinu eru lélegar eða ónýtar og þarf að skipta um (hér þarf nánari greiningu á notum til að skoða þörf á vöruhurðum, gluggum og útihurðum)

Vantar hitakerfi í húsið, neysluvatnslagnir þarf að leggja nýjar þar sem þörf er á ásamt skolpi. Ef á að nota fyrir safnahús þarf að leggja fyrir nýju vatnsúðakerfi (sprinkler)

Leggja fyrir nýjum raflögnum m.t.t. nýtt skipulag og setja upp ný ljós, setja tölvulagnir og tenglar í samræmi við þarfir. Setja nýtt brunakerfi

Húsið einn hrár kaldur geimur með mikilli lofthæð, möguleiki að setja tvær millihæðir í skemmuna þannig að hún getur verið þrjár hæðir (burðarálagið yrði á nýjum burðasúlum undir milliþötni). Þá myndi húsnæðið geta haft gólfplöt ca 2.000m<sup>2</sup> (er 666m<sup>2</sup> í dag)

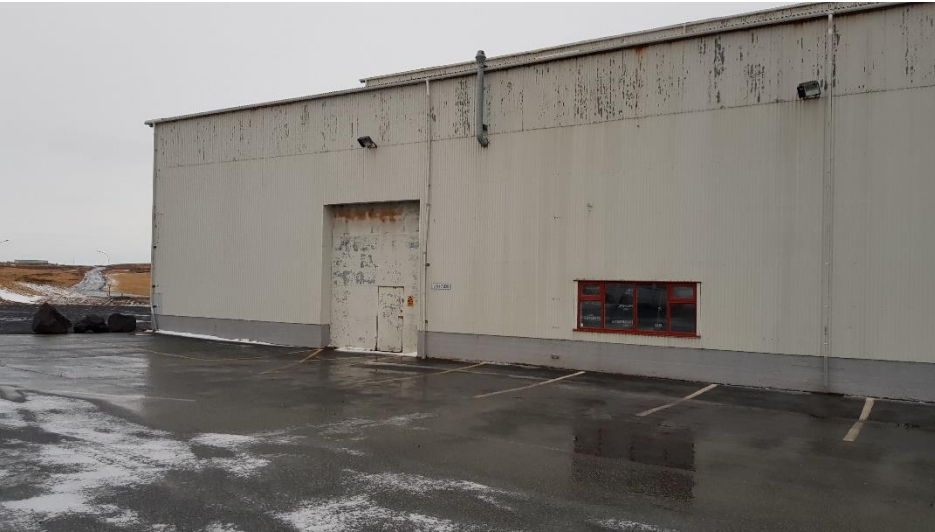
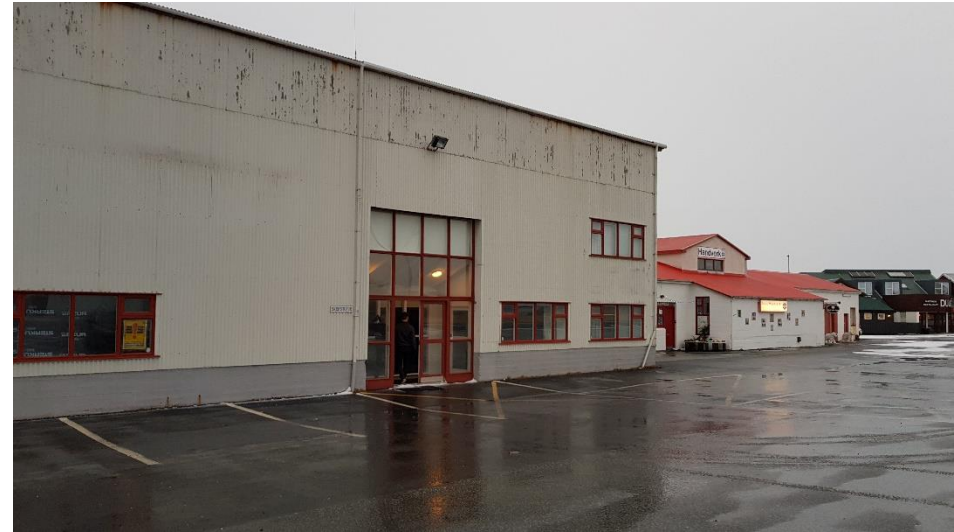
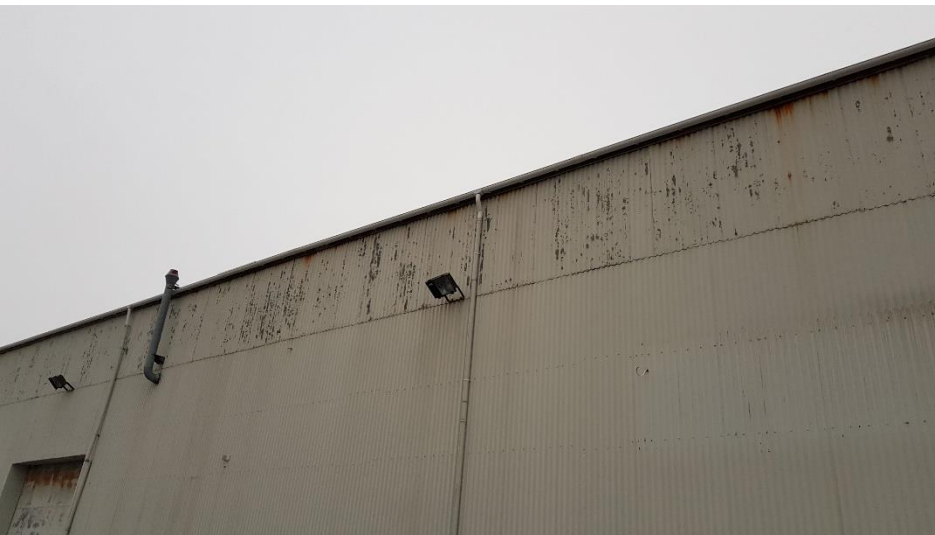
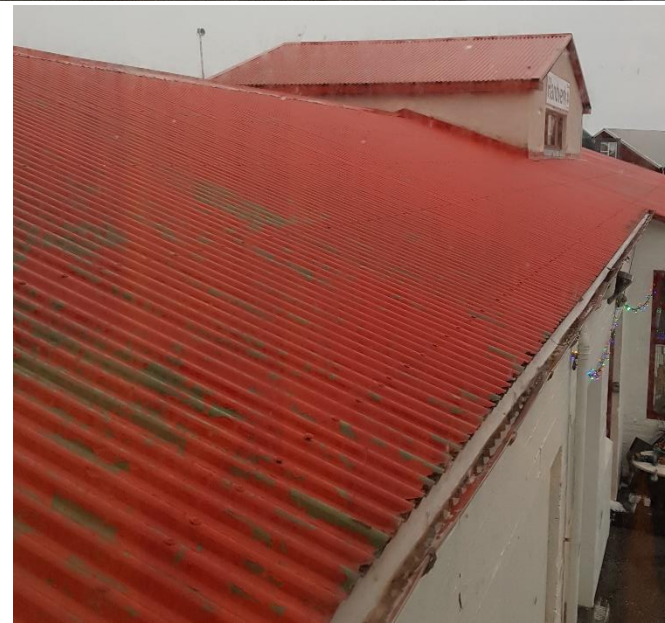
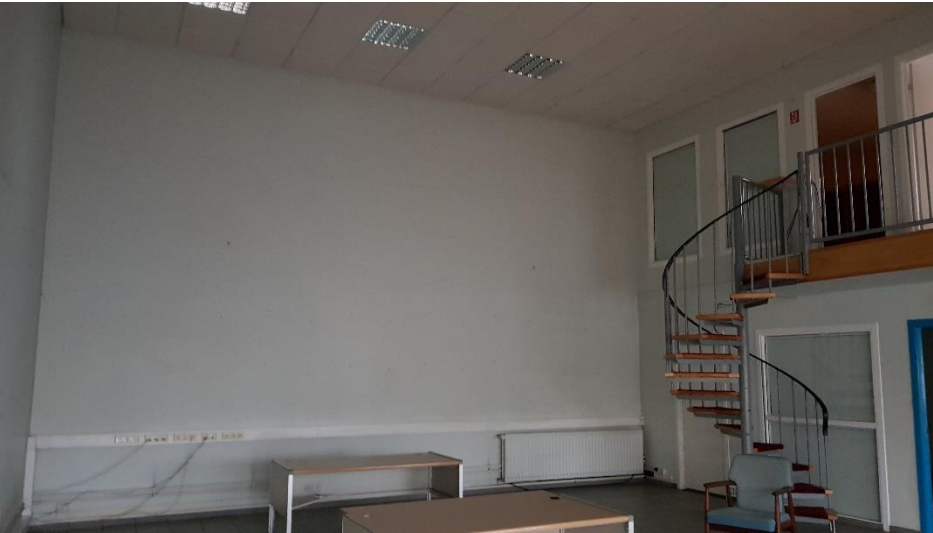
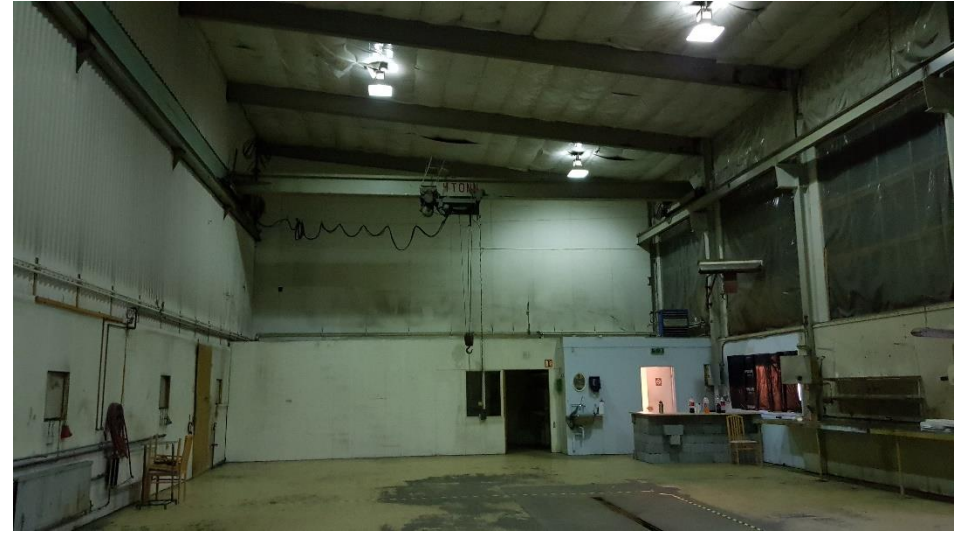
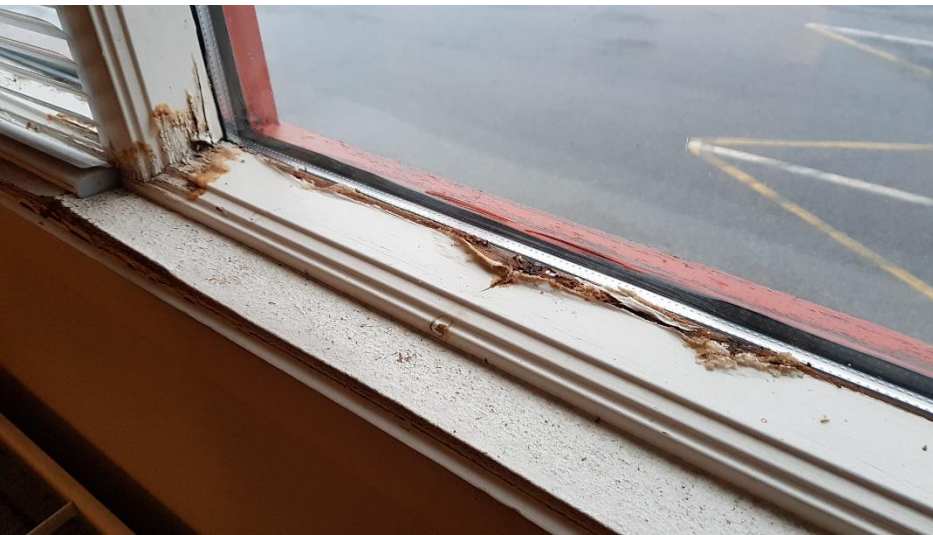
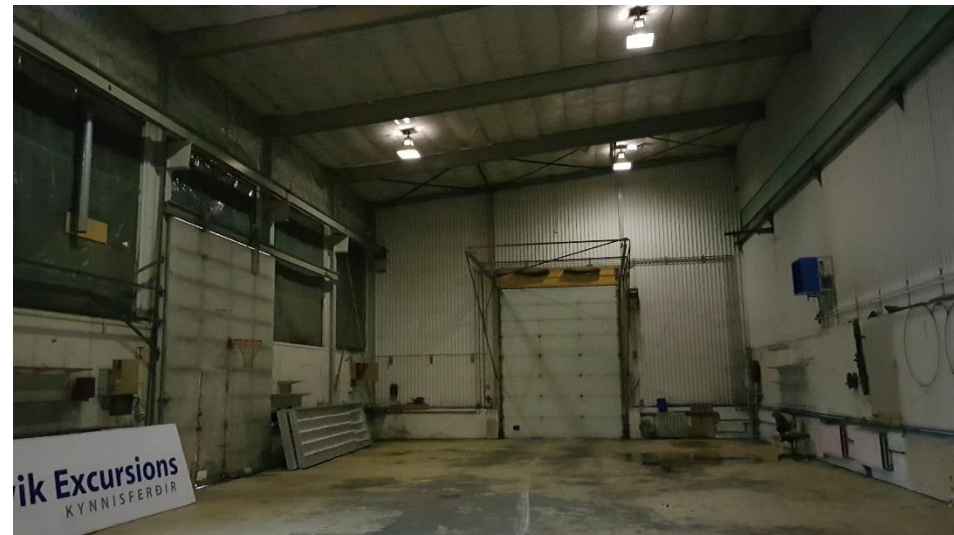
Myndir af Skemmu 2 (S2) að utan og innan

Sjálf burðarstálvirki/grindin í skemmunni virðist vera í þokkalegu ástandi, en þarf örugglega að meðhöndla eða hylja m.t.t. brunareglugerðar ef loft og veggir ekki klæddir að innan í verkstæðishluta– gólf steipt nema á litlum hluta á millihæð

Allar klæðingar á húsinu eru sæmilegar, en mælt er með að klæða allt húsið uppá nýtt

Allar hurðar á húsinu eru þokkalegar, þarf að yfirfara, en glugga þarf að skipta um (hér þarf nánari greiningu á notum til að skoða þörf á vöruhurðum, gluggum og útihurðum)

Skolp, ofnakerfi í skrifstofuhluta, neysluvatnslagnir þarf að greina nánar, en ef á að fara nota húsnæðið fyrir betri starfsemi þarf að endurnýja allar lagnir og m.t.t. þörf og notkun. Ef á að nota fyrir safnahús þarf að leggja fyrir nýju vatnsúðakerfi (sprinkler)

Í húsnæðinu gæti reynst raki í útveggjum og þarf að kanna. Skrifstofuhluti er þokkalegur, en þarfnast viðhalds. Ráðgjafi mælir með að rífa allt úr húsnæðinu ef á að nota sem Safnahús eða betri starfsemi. Húsið yrði þá einn geimur með mikilli loft hæð, möguleiki að setja eina millihæð í skemmuna þannig að hún getur verið tvær hæðir (burðarálagið yrði á nýjum burðasúlum undir milliþlötunni). Þá myndi húsnæðið geta haft gólflöt á rúmlega 1.000m<sup>2</sup> (er 522m<sup>2</sup> í dag)

Allar raflagnir eru utanáliggjandi í dag og þarf að leggja fyrir nýjum raflögnum og ljósum m.t.t nýtt skipulag, tölvulagnir og setja nýtt brunakerfi

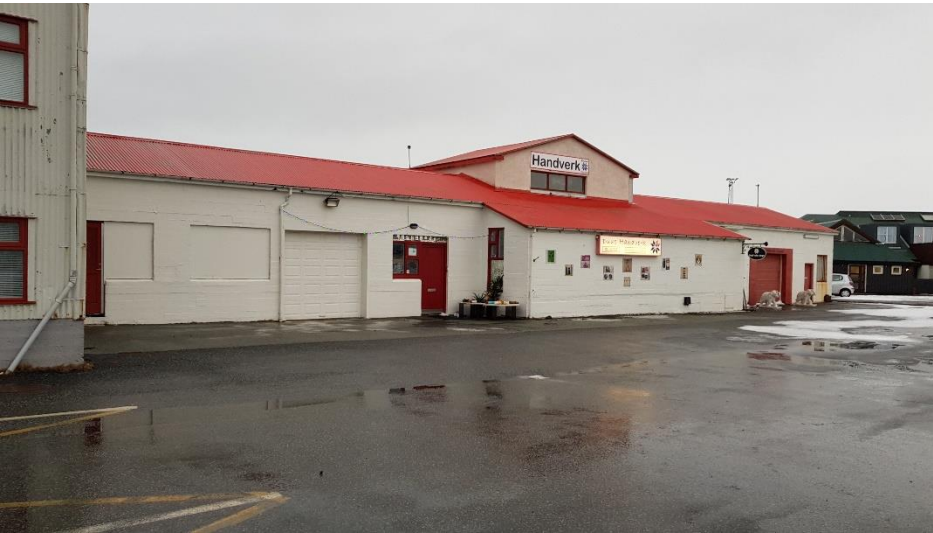
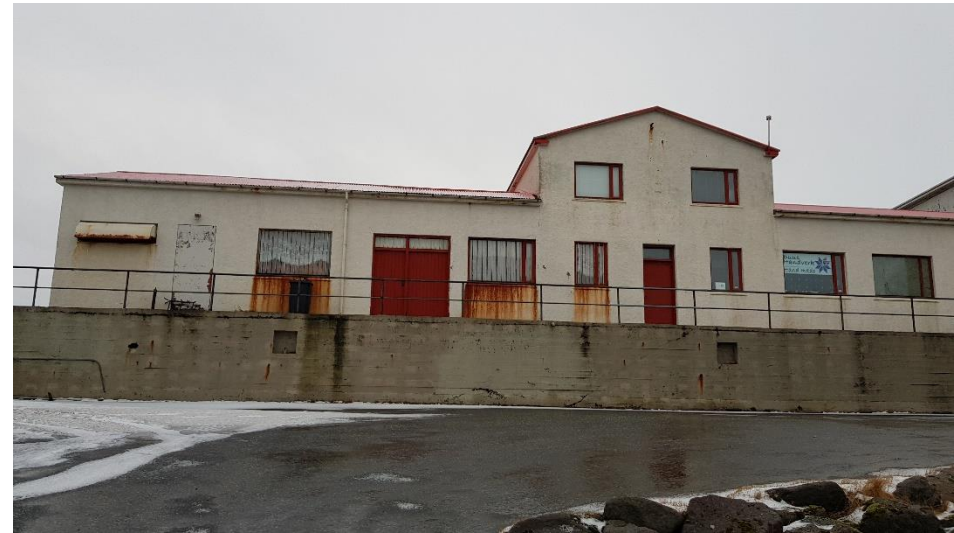
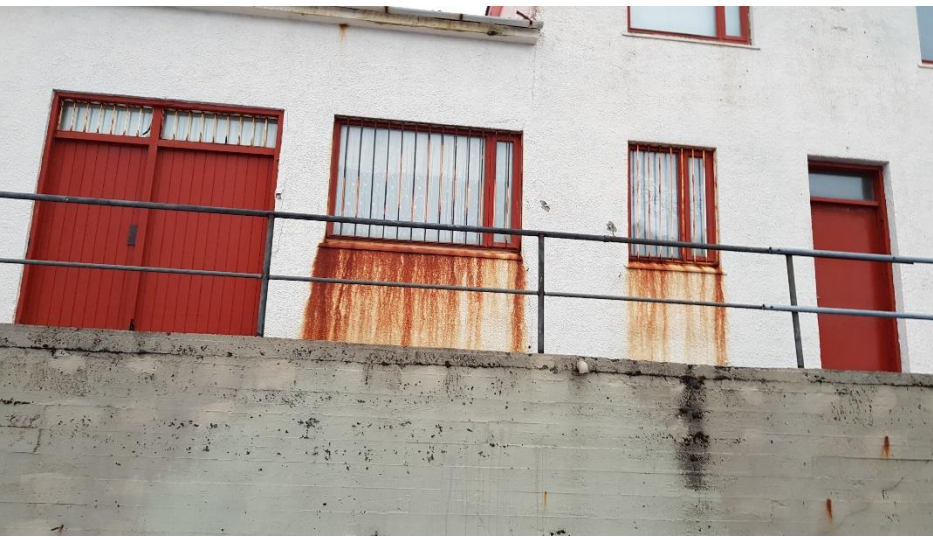
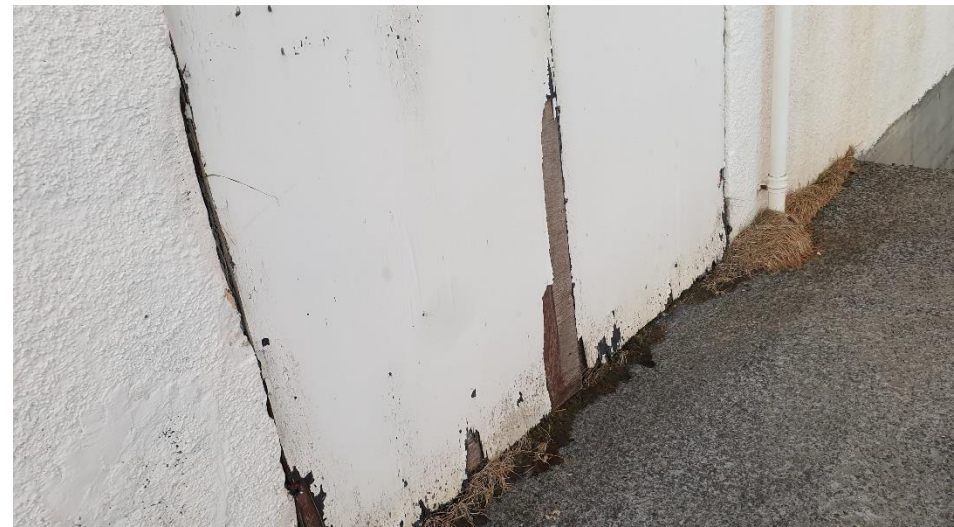
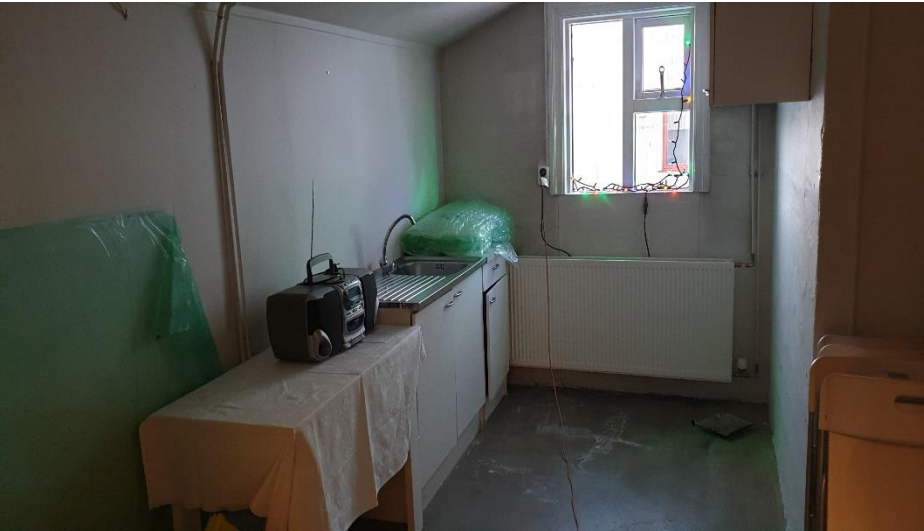
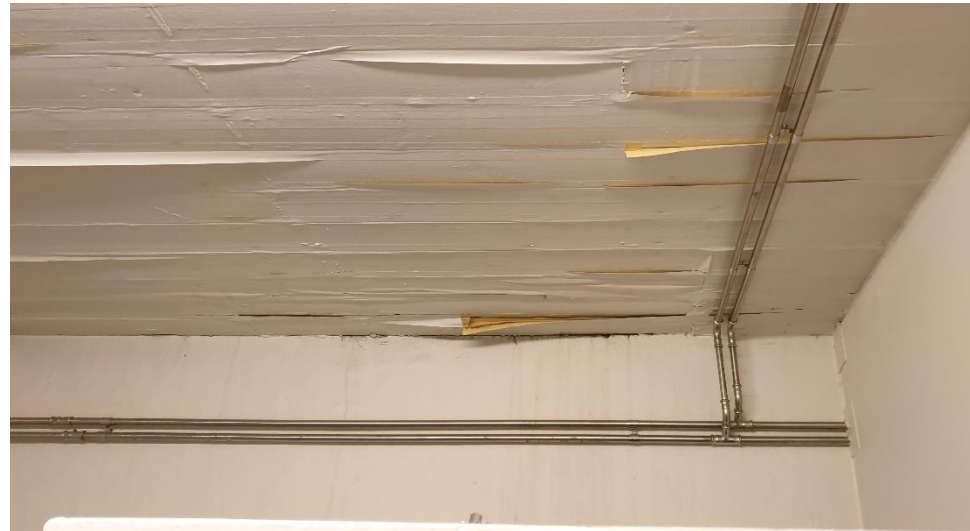
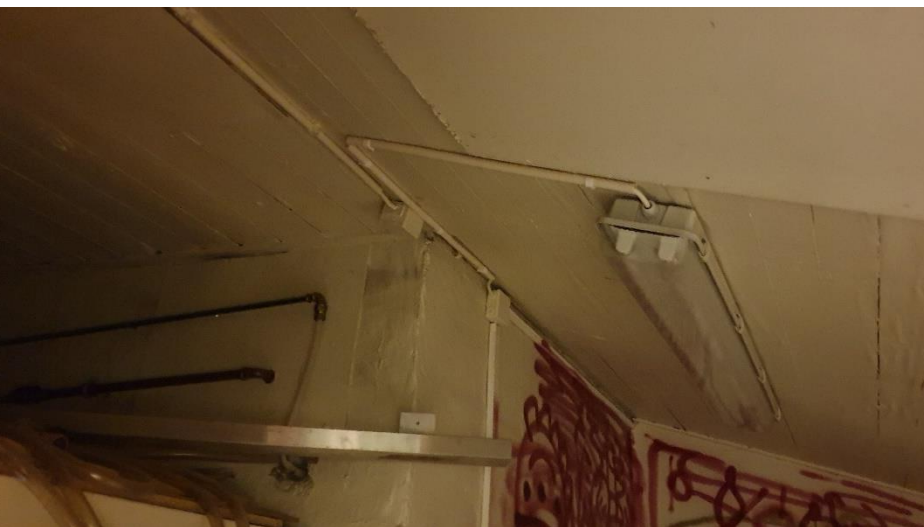
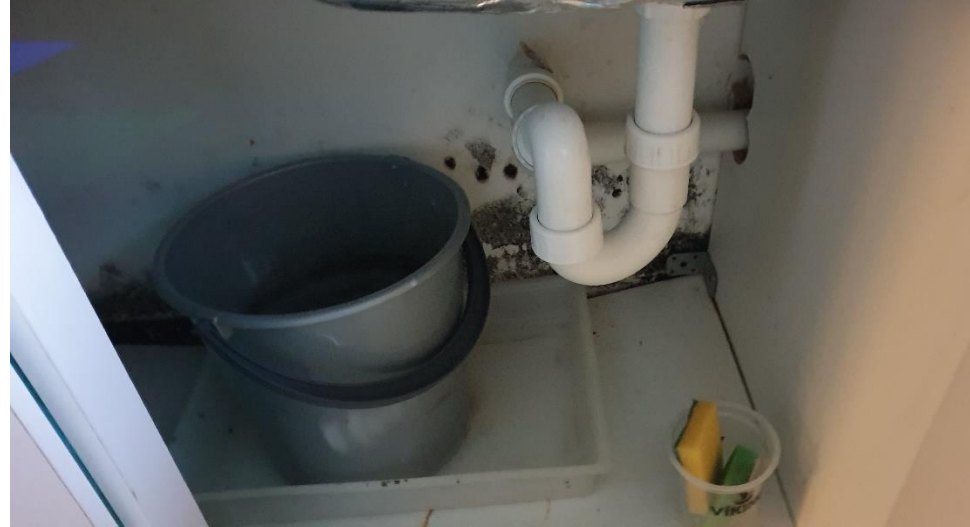
Myndir af lðnaðarhúsi (IH) að utan og innan

Burðarvirki er borðauppsteypt og járnklædd timbur þak, þarf örugglega að meðhöndla eða hylja og mælir ráðgjafi með að einangra og klæða allt húsið að utan með bárujárn í sama stíl og önnur safnahús þarna á svæðinu – gólf steypst nema á litlum hluta á millihæð

Allar klæðingar á húsinu eru lélegar, en mælst með að klæða allt húsið uppá nýtt eins og kemur hér að ofan – flott gamalt hús með sögu sem yrði flott bárujárnklaedd í gömlum stíl

Allar hurðar á húsinu þarf að yfirfara eða skipta um, glugga þarf að skipta um (hér þarf nánari greiningu á notkun til að skoða þörf á gluggum og útihurðum)

Skolp, ofnakerfi í skrifstofuhluta, neysluvatnslagnir þarf að greina nánar, en ef á að fara nota húsnæðið fyrir betri starfsemi þarf að endurnýja allar lagnir og m.t.t. þörf og notkun. Ef á að nota fyrir safnahús þarf að leggja fyrir nýju vatnsúðakerfi (sprinkler)

Í húsnæðinu gæti reynst raki í útveggjum og þarf að kanna. Ráðgjafi mælir með að rífa allt úr húsnæðinu ef á að nota sem Safnahús eða betri starfsemi. Þarf að greina hvaða notkun og skipulag á að notast fyrir húsnæðið

Allar raflagnir eru utanálíggjandi í dag og þarf að leggja fyrir nýjum raflögnum og ljósum m.t.t nýtt skipulags, tölvulagnir og setja nýtt brunakerfi
